数控设备典型维修 100 例

李海宁 主编

本书是一部融数控设备故障维修、系统软件维护、精度补偿、技术改造为一体的实用技术指导书。

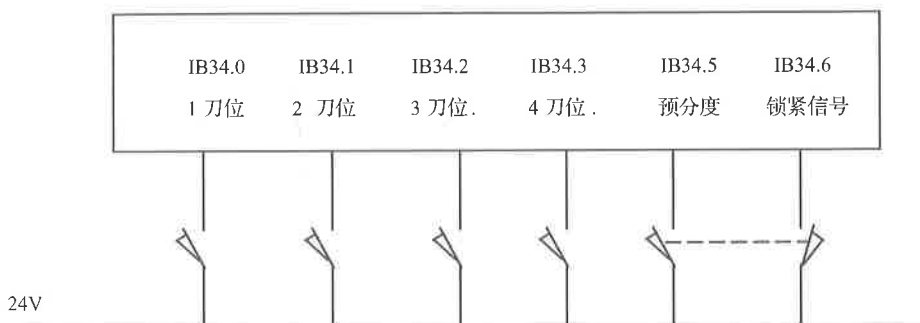
图 1

(1) 检查四工位的刀位信号的输入情况（如图 1 所示）

该刀架刀位的检测是通过一滑动触头与四个固定触片的分别触碰来实现的。当触头与刀位 1 的固定触片接触时，1 号刀位接通 24V 电源，使 PLC 的 I/O 接口的 I34.0 为“1”。同理，其他刀位与触头接通时 PLC I/O 对应的输入信号均为“1”。在 NC 系统的诊断菜单下，打开 PLC 状态页面，输入“IB34”后即可显示 IB34 的 6 个输入信号的状态。IB34.0，IB34.1，IB34.2，IB34.3 为四个刀位信号，手动转动触头，可以看到四个刀位信号依次为 1 的变化。由此可见，四个刀位输入信号正常。

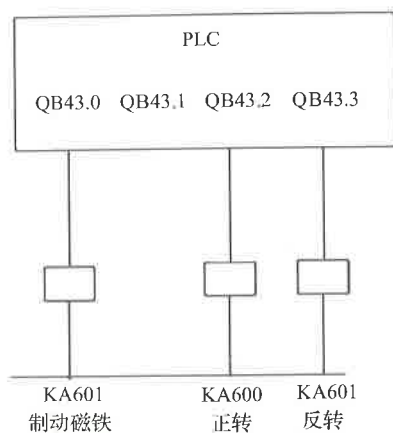
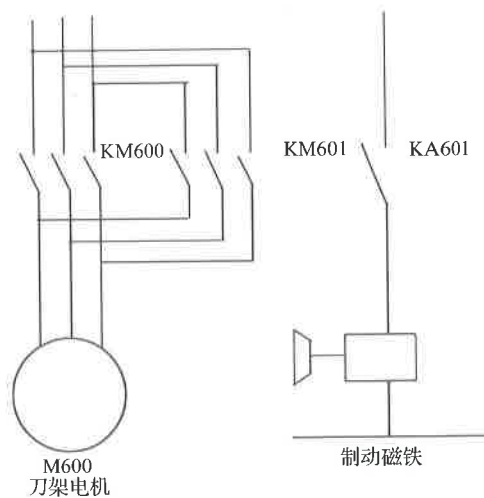
刀架的输出接口信号与电气原理如图2、图3所示。在PLC状态表里，输入“QB43”，可以显示QB43字节的输出状态，当刀架不换刀时“QB43=00000001”，即制动磁铁动作，刀架锁死，当刀架执行换刀时“QB43=00000100”，电机应该正转——刀架抬升并转动到指定刀位，但实际上刀架没有动作。检查KM600交流接触器的吸合情况正常，测量电机三相电压正常，触摸电机外壳很快发热，将电机脱开，手动盘刀架转动正常。送电再次执行换刀，发现电机正转方向与刀架的正转方向相反。所以在换刀时，电机一开始先执行刀架反转，由于刀架最初是锁死的无法反转，电机很快发热，如果接下来再压下锁紧开关，电机反转而使刀架正转——刀架抬升并不停转动，如果再压下换刀按钮，刀架又反转执行定位锁死，正如前面所述。

故障排除：查找电机反转原因，原来电机前期因线圈绕组短路送去修理过，有可能在重新绕制线圈时改变了相序。将外部接线进行调整后刀架换刀正常。

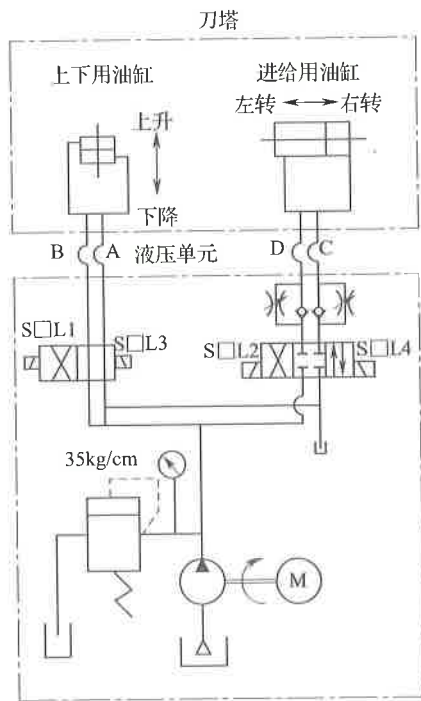
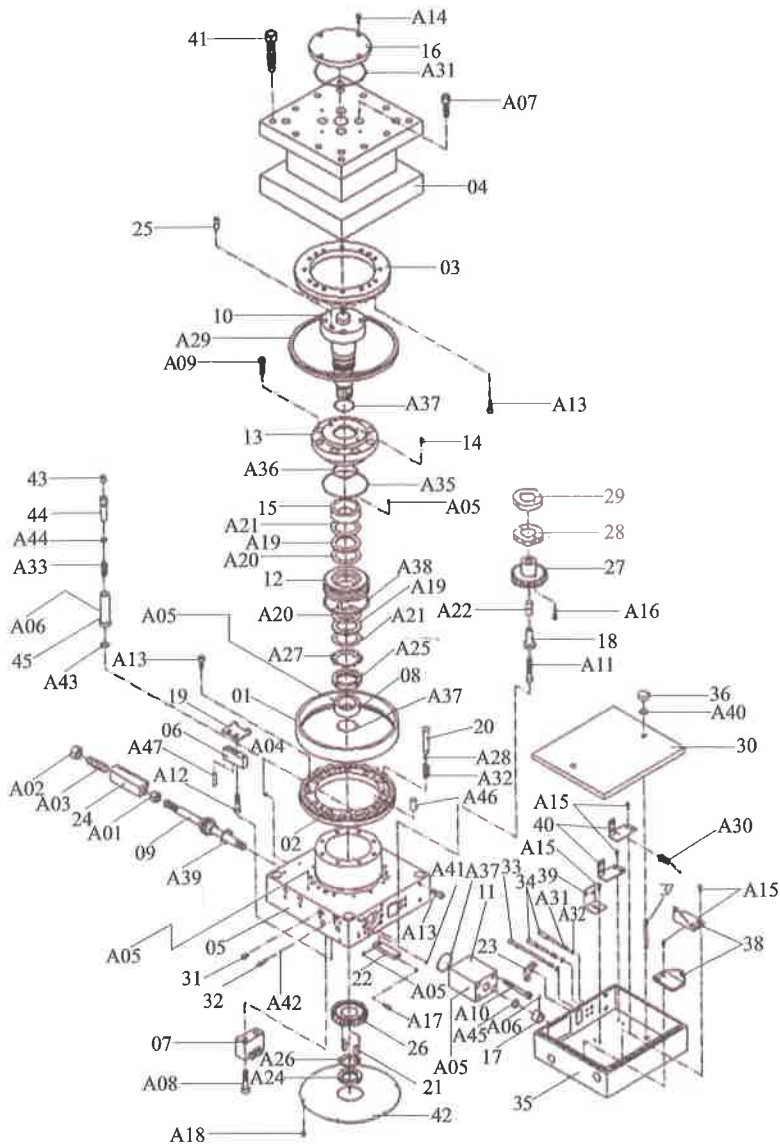
故障检查与分析：该刀架为液压刀架，型号：HP-250，其正常换刀动作为：升降缸下腔进油，刀台上升，进给油缸进油，刀台转动，到位后升降缸上腔进油，刀台下降锁死。液压动作原理如图 1 所示。

检查刀架部分的液压管路，无泄漏。分解刀架上半部分，发现控制刀架升降动作的液压油缸外壁有明显裂纹，确定了漏油根源；继续分解刀架下半部分，将刀架底部盖板打开，发现用于定位刀架的固定齿块和带动刀架转向的排齿条（如图 2 中元件 07 所示）已严重变形，齿轮被卡死不能旋转，致使换刀动作无法继续。刀架内部其余各部件检查均正常。刀架结构见图 2。

②更换固定齿块和排齿条，调整齿块和齿条位置以达到转位准确。
故障排除后刀架转位恢复正常，半年后再次复查，运行状态良好。

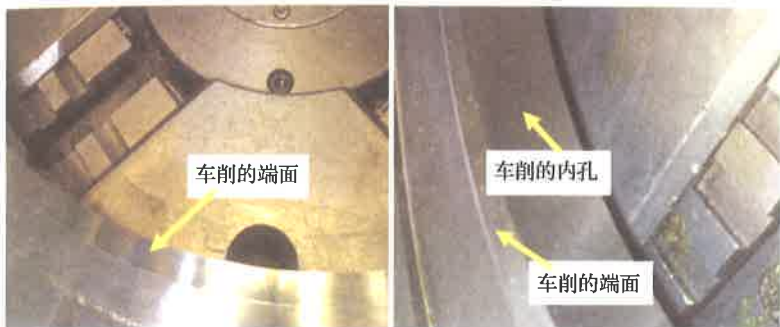
图 4

经过调整，车端面及内孔光度明显变好，能够满足零件工艺要求。车削零件效果见图 4。

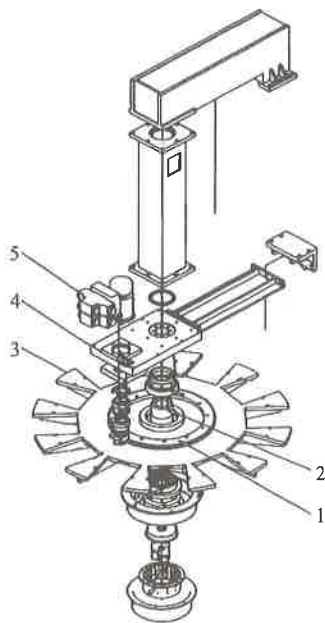
故障检查与分析：该机床盘式刀库的结构如图 1 所示，由液压马达驱动小齿轮带动与刀盘同轴的大齿轮（即部件 1）转动，在刀库下方装有固定不动的刀座号编码检测开关。当换刀指令发出时圆盘转动，刀具经过刀座号检测开关并读出自身编号，再与输入指令比较，如果两者一致时，表明找到所要求的刀座号，随即发出信号，通过减速电磁阀使刀盘减速、定位到换刀位置，检测到到位信号后，液压缸的活塞杆带动定位销使刀盘定位，开始刀具交换。

刀具在碟簧力的作用下被夹紧，换刀时电磁阀控制液压缸活塞伸出将碟簧压缩，即可松开刀具。发生故障时，由于电磁阀未动作导致松刀后松刀信号无变化，机床超时报警。

图 1 刀盘结构图

故障排除：经检查发现电磁阀损坏，更换后再进行手动装刀操作，发现拉刀杆始终处于松刀状态，无法夹紧。调出 PLC 梯形图（见图 2），查看换刀部分的控制程序和相应输入、输出点的 PLC 状态，得知刀库准备条件 R513.6（X、Z 轴第二参考点位置）、R522.1（手动方式）、R514.0（手动松刀开始准备信号）、K12.3（控制刀具）松开以及 R508.7（辅助刀具选择）等均未满足换刀条件。

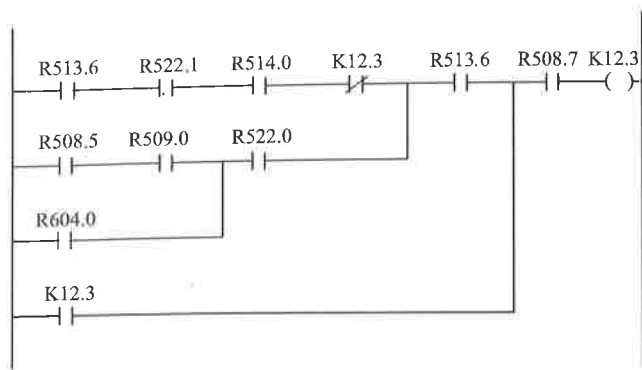
图2 部分PLC控制梯形图

移动 X、Z 轴到达机床第二参考点，调整操作方式与状态，确认参数中主轴上刀号与刀库目前所处换刀位置刀号相同，同时将 K12.3（控制刀具）设置为“0”，让刀具默认为夹紧状态，检查 PLC 以上各点状态正常后，再进行换刀操作，完全正常。

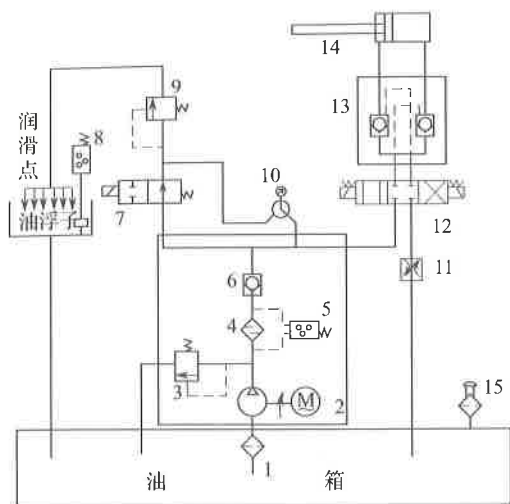
故障检查与分析:出现润滑报警的原因有。①到主轴箱的润滑油无法满足要求(无油);②润滑检测开关损坏。首先观察液压系统压力,发现压力低于系统额定压力,脱开进入齿轮箱的油管发现润滑油管无油,同时换挡时油管压力明显不足,继续排查二位二通电磁阀 7、低压溢流阀 9 等控制元件,人为地让电磁阀 7 吸合,发现压力表压力明显下降,可排除油管不畅和电磁阀 7 的问题。压力下降的原因是由于溢流阀 3 的损坏,使系统压力不能满足额定压力,主轴变速换挡所使用的液压系统与主轴箱润滑是同一系统,所以液压油无法正常推动换挡油缸中的换挡杆移动,引起主轴变速也无法正常进行换挡。

图1 液压系统图

故障排除:更换溢流阀 3、精网式过滤器滤芯,进行试机,故障解决。

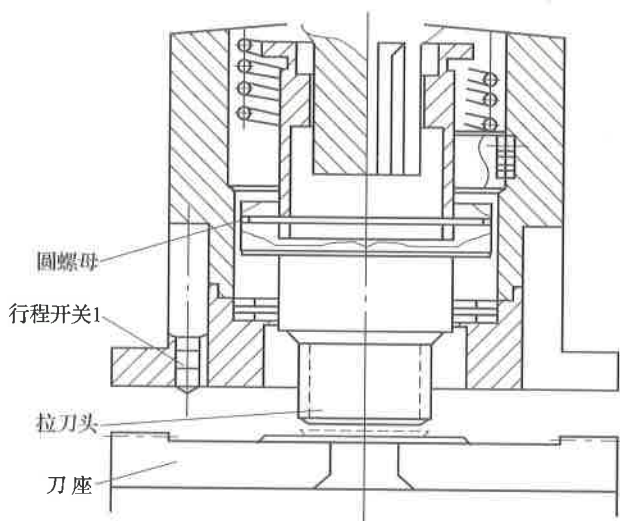
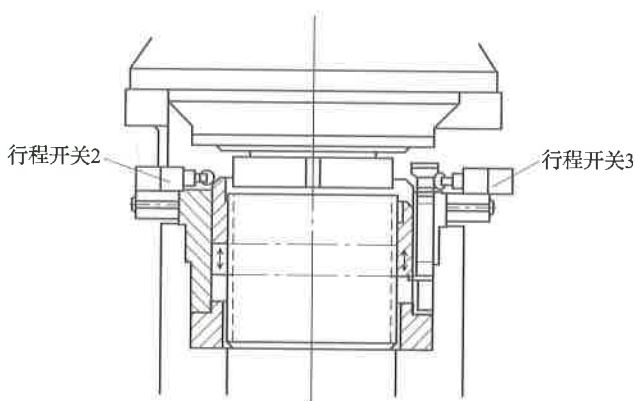
弄清楚换刀过程工作原理后，寻找故障点所在就变得很顺利。整个拉刀杆传动系统由上下两部分组成且这两个部分在换刀时是同步的，卸掉电动机，行程开关 2 外观明显被损坏，拆下通过检查证明已经不能正常工作；卸掉下端的拉刀杆经打开检查，发现套在螺纹筒上的螺母和拉刀头因摩擦而研死，把两处归结到一起便得到故障发生的原因：行程开关 2 失灵，电动机因此不能得到停起的信号而错误工作，导致螺纹上的螺母与拉刀头发生研死，拉刀头不能正常上下动作，换刀过程中断。

故障排除：针对此故障我们制定了如下维修方案：①首先换掉损坏的行程开关；②将研死在一起的螺母同拉刀头分开。通过施加外力企图分开二者的方法失败，因此必须将螺母和拉刀头二者其一破坏掉再换上新零件。考虑到拉刀头制造工艺复杂，表面加工质量要求高，造价昂贵，故选择破坏掉螺母。安装新的螺母和行程开关并调试，机床换刀动作正常，故障排除。

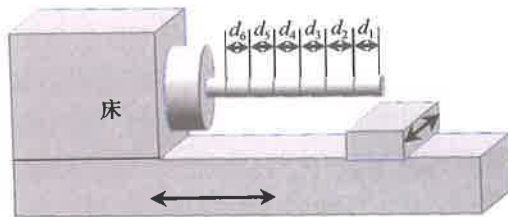
图 1

如图 1 所示，一根棒料能加工 1、2、3、4、5、6 等 6 个工件，逐一测量，发现外径尺寸有波动，变化范围 0.12mm 左右。测量这 6 个零件尺寸发现规律：每个外径尺寸以 0.02mm 作等量变化，即：

- ϕd_2 比 ϕd_1 大 0.02mm,
- ϕd_3 比 ϕd_2 大 0.02mm,
- ϕd_4 比 ϕd_3 大 0.02mm,
- ϕd_5 比 ϕd_4 大 0.02mm,
- ϕd_6 比 ϕd_5 大 0.02mm。

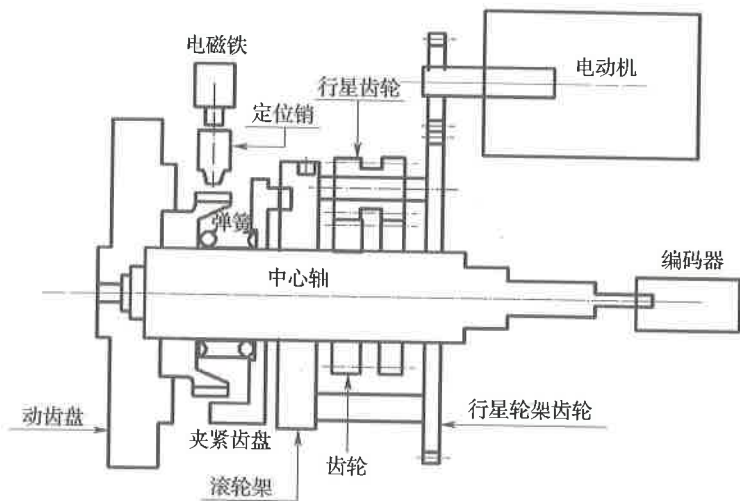
图 1

故障现象：CKS6125A 沈阳车电动刀架不转动，执行换刀指令时，刀架无任何动作，用扳手在电机轴端盘刀架也无动作，刀架已卡死。

⑤外部检查完之后，故障无法排除，因此，只有分解刀架的传动部分总成了。根据电动刀架原理图的示意，进行拆分，发现行星轮架齿轮和结合子之间的一组推力轴承的松环断裂，从而导致刀盘卡死，更换该推力轴承后，用扳手在电机轴端盘动刀架，旋转正常。现场整体复装后试验，刀架换刀动作恢复正常。

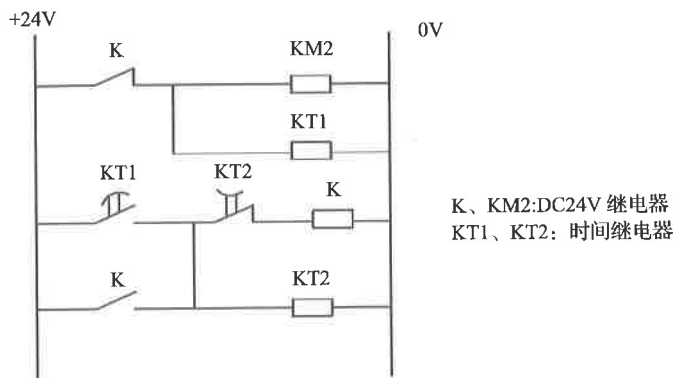
图 1

故障检查与分析：原润滑站为活塞式集中润滑方式，它是由蜗轮、蜗杆传动，利用凸轮来带动活塞完成抽、吸油动作的。润滑流量靠调节活塞行程进行控制，无须电气控制。新润滑泵为齿轮式集中润滑方式，它由电机直接带动齿轮泵完成抽、吸油动作。润滑工作时间由机床内部或外部设定控制。润滑流量通过调节泵口的溢流阀来进行控制，自身无控制系统。由于新润滑泵需要外部控制才能实现间歇工作，而该设备此前无机床内部润滑控制装置，未编写 PLC 程序，考虑到重新编写、输入 PLC 程序较麻烦，于是决定利用在机床电气柜内加装时间继电器的办法来实现此功能。如图 1 所示为该设计的逻辑电路图。

KM2 接触器接润滑装置电机。当 KM2 线包吸合时，润滑装置电机开始工作，同时 KT1 线包吸合，当经过 KT1 设定时间后，KT1 延时触点接通，K 继电器线包吸合，K 常闭触点断开，KM2 线包断电，润滑装置电机停止工作。当 KT2 设定时间到达，KT2 延时断开，K 继电器线包断电，K 常闭触点闭合，KM2 线包得电，润滑装置电机再次工作。如此反复，实现间歇控制。

故障排除：经上述方案的实施后，该设备润滑系统的润滑时间和润滑间隔就可以根据需要随意设定，例如：要完成每 30min 润滑一次，每次润滑 10s 的功能，只需将时间继电器 KT2、KT1 分别设定为 30ms、10s 就可以了，成功地实现了用新的齿轮式集中润滑站完成间歇润滑的功能。
