数控设备典型维修 100 例

李海宁 主编

本书是一部融数控设备故障维修、系统软件维护、精度补偿、技术改造为一体的实用技术指导书。

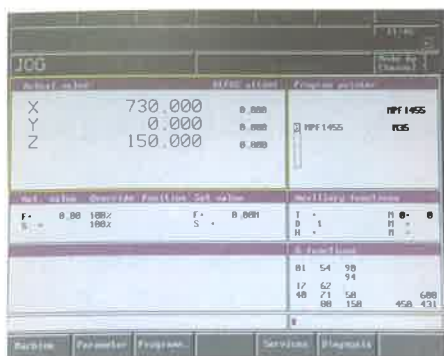
图 1

故障现象：机床送电后，出现报警43#：“PLC-CPU NOT READY FOR OPERATE”（PLC-CPU未准备好），此报警出现时机床操作面板不起作用。

西门子 840C 控制系统使用的 PLC 是 S5，检查 DMP(分散式机床外设)模块，发现供电的 DC24V 电源损坏，更换 DC24V 电源后重新开机，报警依然存在；进一步检查，未发现其他硬件故障，机床操作面板、控制面板各按键均不起作用，怀疑是由于 NCK 中的 PLC 程序或数据丢失引起的，因此需要对系统的 PLC 数据和程序进行重装。

首先进入系统主操作页面(见图 1)，然后按 DIAGNOSIS 并依次选择 START UP → GENERAL RESET MODE(见图 2)，然后依次选择 PLC GENERAL RESET → FORMAT NCK AWS → DRIVE GENERAL RESET → END OF GENERAL RESET MODE，完成。
